UNIVERSIDADE AGOSTINHO NETO  
FACULDADE DE ENGENHARIA  
**DEPARTAMENTO DE ENGENHARIA MINAS**

**ESTUDO DOS IMPACTOS AMBIENTAIS DECORRENTES DO  
VAZAMENTO DA ROTURA DA CONDUTA DE DRENAGEM DA  
BACIA DE RETENÇÃO DE REJEITADOS DA SOCIEDADE MINEIRA  
DE CATOCA**

**Autora: Nélida Solange Lopes Fonseca**

Luanda, 2022

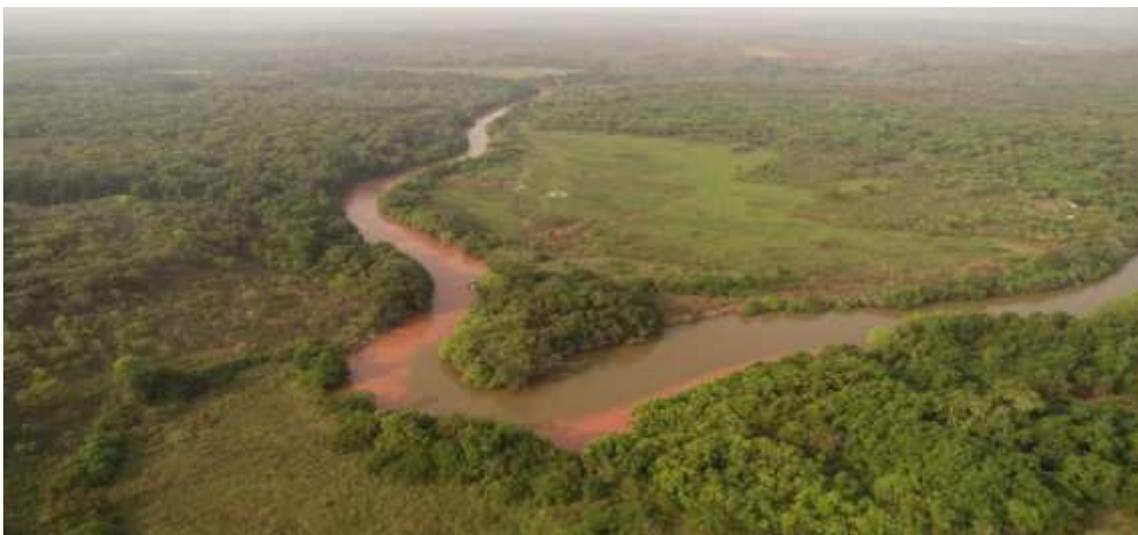
Como resultado da avaria, enormes quantidades de polpa (estimativa de 4.000.000 m<sup>3</sup>) foram lançadas para o exterior da bacia de retenção de rejeitados e, seguindo os cursos dos rios a jusantes à mesma, nomeadamente o Lova e Chicapa, provocando assim uma redução do teor de oxigénio e turbidez nas águas dos referidos rios (figura 23).

Figura 23: Turbidez nas águas do Rio Chicapa (Relatório síntese - SMC, 2021)

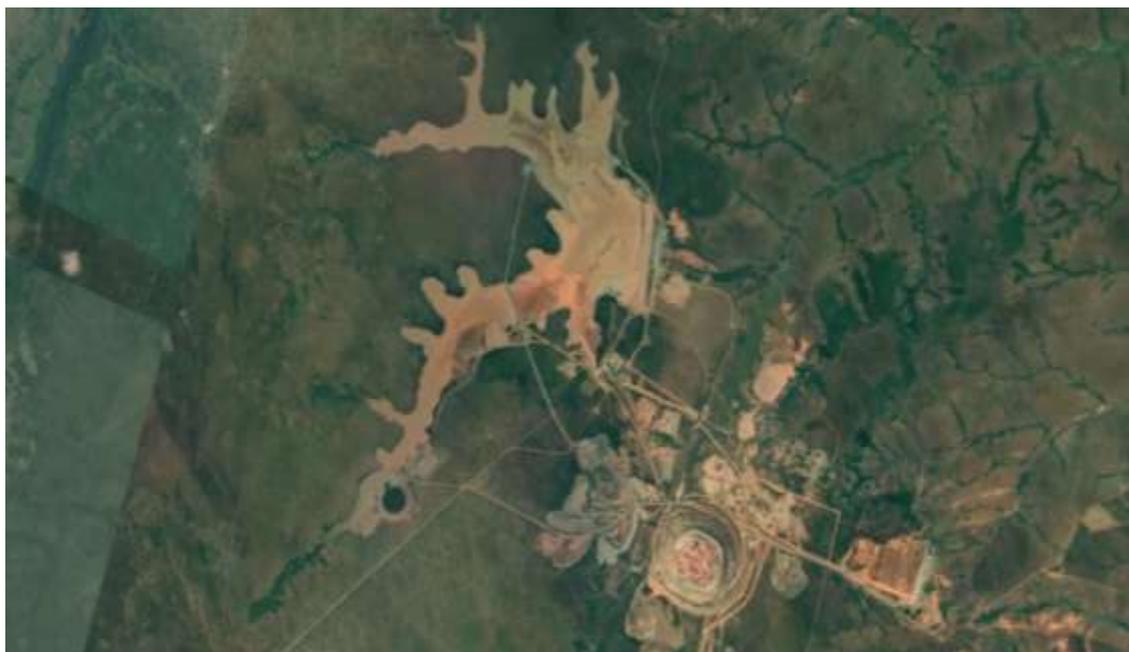
Na figura 26, no período de 15 a 21.07.2021, verifica-se que a bacia de retenção de rejeitados de Catoca, encontra-se estável, sem nenhuma avaria ou qualquer saída de polpa a jusante à mesma.

Figura 26: Estado da bacia de retenção de rejeitados de Catoca antes da rotura da conduta (Relatório síntese - 2021)

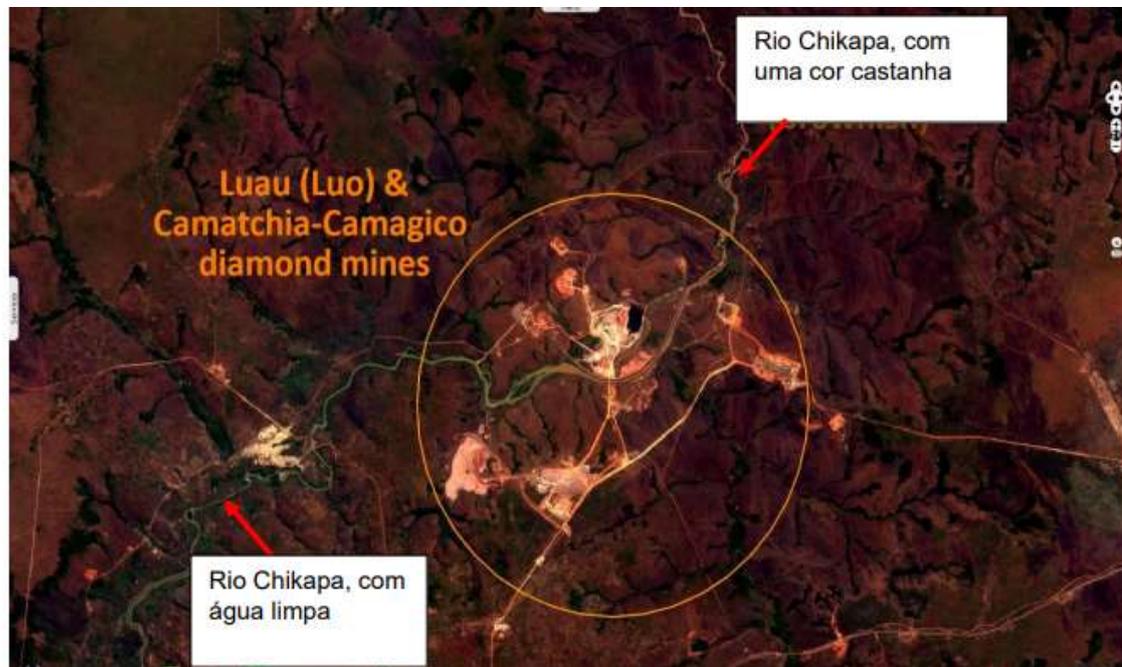
Na figura 30, as minas de diamante Luau e Camatchia-Camagico, já estavam vazando material vermelho para o Rio Chicapa – afluente do Rio Cassai em 15 de Julho de 2021.

Figura 30: Imagem Verificada das minas de diamante Luau e Camatchia-Camagico vazando material vermelho para o Rio Chicapa (Relatório síntese - SMC, 2021)

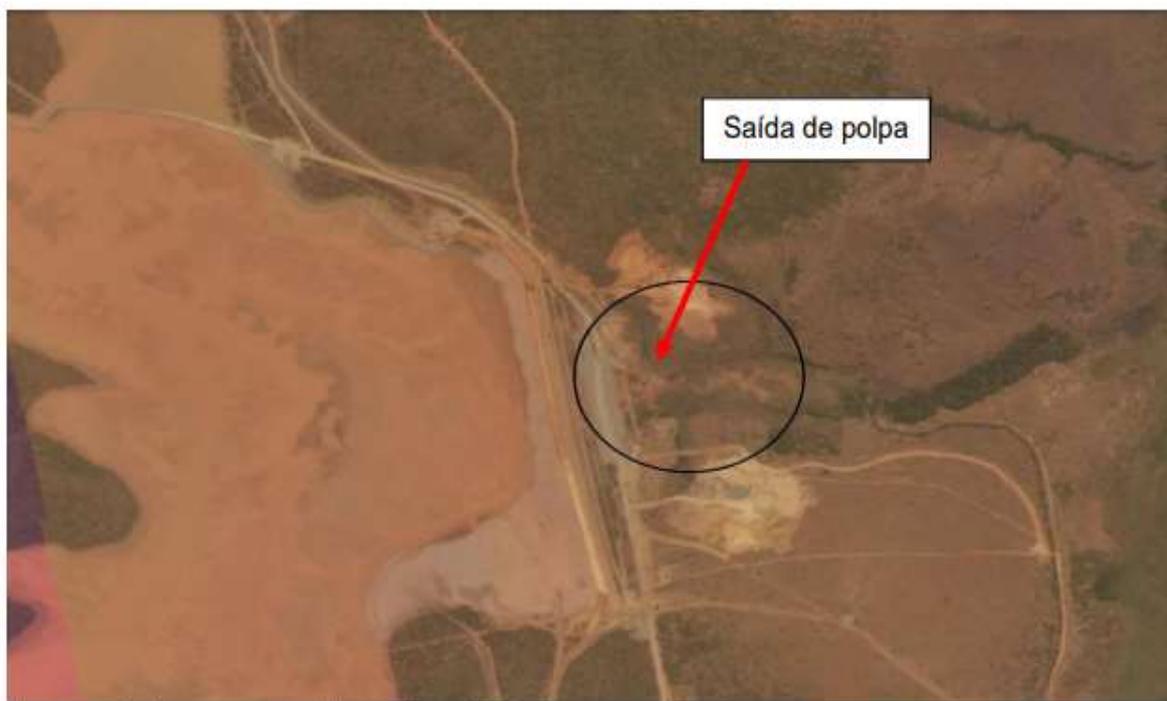
Na figura 31, datada de 24.07.2021, verifica-se dentro do círculo preto, uma quantidade de pluma a ser formada (impacte não significativo ao meio hídrico), isto é, a data pela qual registou-se avaria no sistema de drenagem de Catoca. A seta vermelha indica o local, pela qual, ocorria a saída da polpa (30% de areia e 70% de água).

Figura 31: Imagem verificada do momento da saída de polpa (Relatório síntese - SMC, 2021)

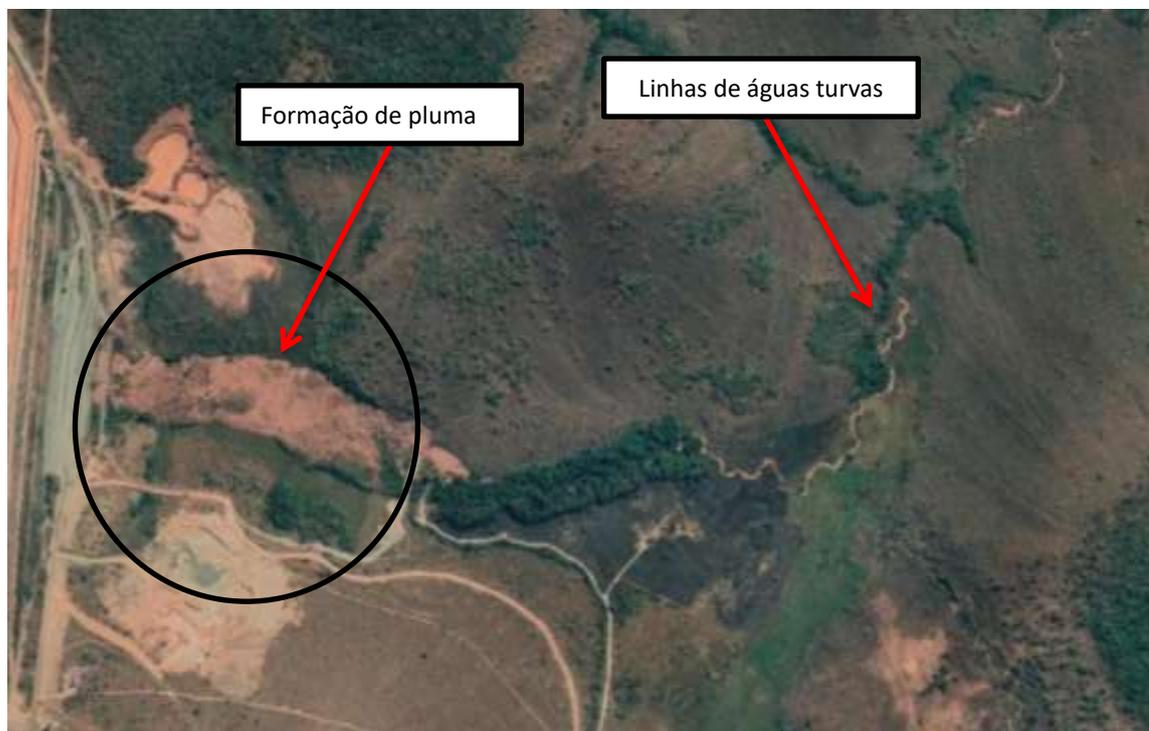
Na figura 32, datada de 25.07.2021, verifica-se a formação da pluma acentuada na zona de rotura (círculo preto) e a consequente, turbidez causada ao Rio Lova. No entanto, a bacia continua intacta sem apresentação de alguma anomalia de infra-estrutura.

Figura 32: Imagem verificada do momento de formação da pluma (Relatório síntese - SMC, 2021)

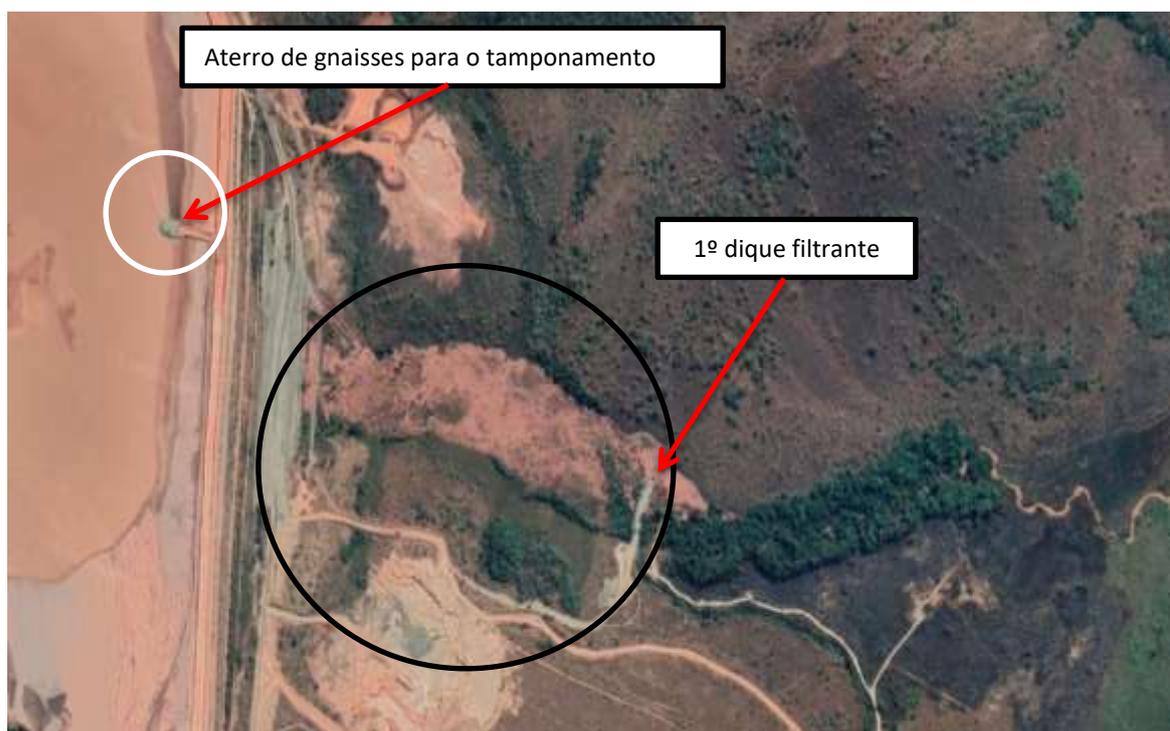
Na figura 33, datado de 26.07.2021 a 03.08.2021, verifica-se que a pluma se desenvolveu consideravelmente, embora não tenha aumentado significativamente (círculo preto). Neste período, verifica-se também, na mesma figura, os acessos dos equipamentos para a construção dos diques de filtração e o aterro de gnaisses utilizado para o tamponamento da zona da rotura da conduta, há 35 metros de profundidades (círculo branco).

Figura 33: Imagem verificada do desenvolvimento da pluma, a construção dos diques e o aterro de gnaisses para o tamponamento da zona da rotura (Relatório síntese - SMC, 2021)

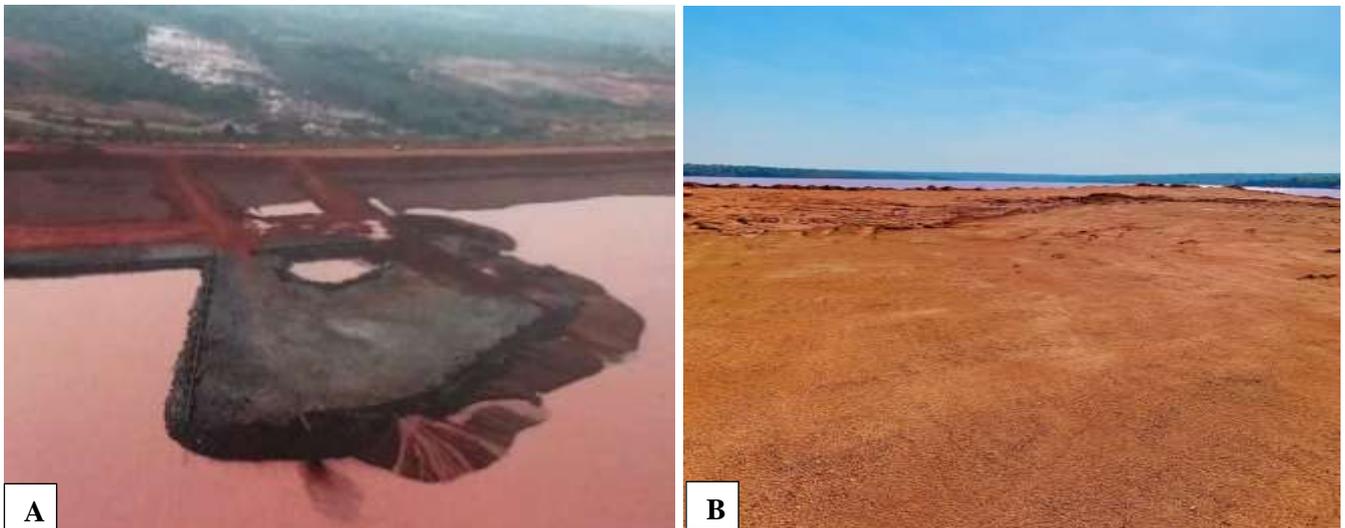
Figura 34: Tamponamento a montante. A) Tirada em 27.07.2021 (Catoca, 2021) , B) Tirada em 27.07.2022 (Autora, 2022)

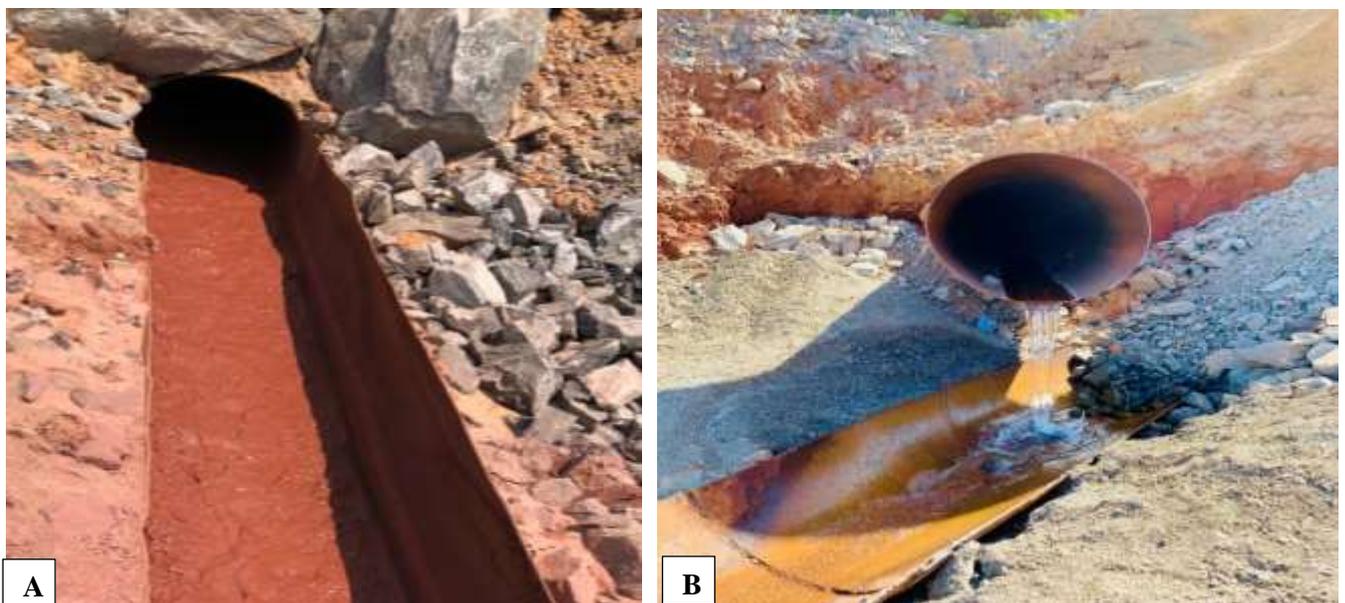
Figura 35: A) Conduta que se rompeu a jusante (29.09.2022), B) Conduta que se rompeu a jusante (22.06.2022) (Autora, (2022)

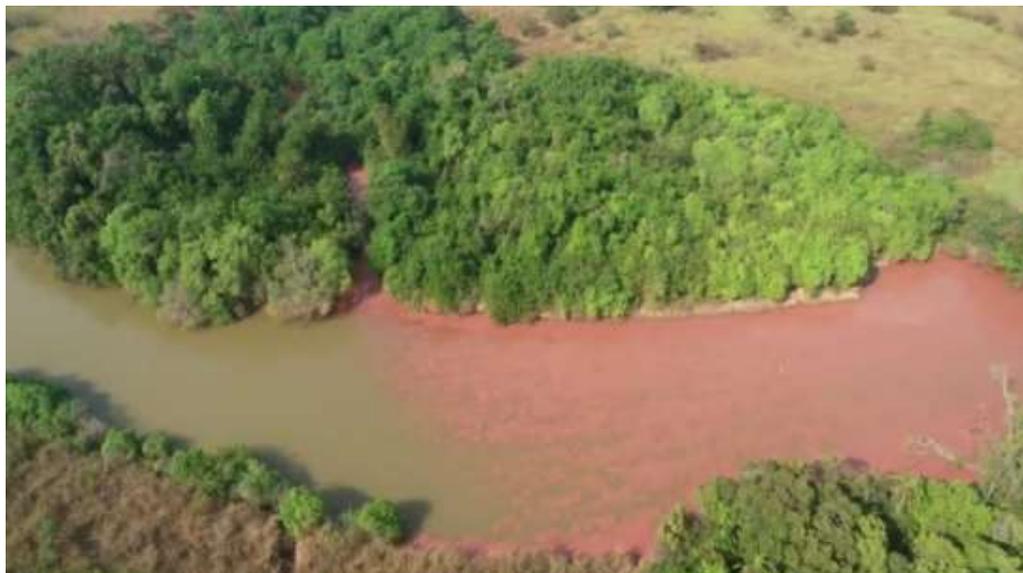
Figura 43: Zona de confluência entre o Rio Lova e o Rio Chicapa, após a construção dos diques filtrantes (Relatório síntese - SMC, 2021)

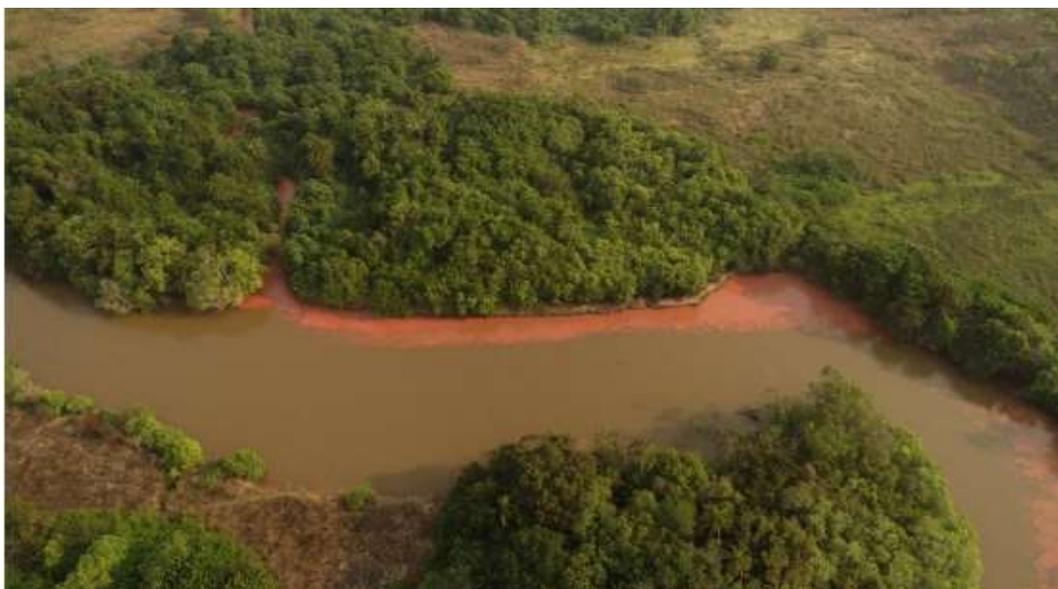
Figura 44: Melhoria significativa na recuperação ambiental por atenuação natural do Rio Chicapa e o efeito das medidas de mitigação implementadas (Tirada 20 dias depois - Relatório síntese - SMC, 2021)
