UNIVERSIDADE AGOSTINHO NETO  
FACULDADE DE ENGENHARIA  
**DEPARTAMENTO DE ENGENHARIA MINAS**

**ESTUDO DOS IMPACTOS AMBIENTAIS DECORRENTES DO  
VAZAMENTO DA ROTURA DA CONDUTA DE DRENAGEM DA  
BACIA DE RETENÇÃO DE REJEITADOS DA SOCIEDADE MINEIRA  
DE CATOCA**

**Autora: Nélida Solange Lopes Fonseca**

Luanda, 2022

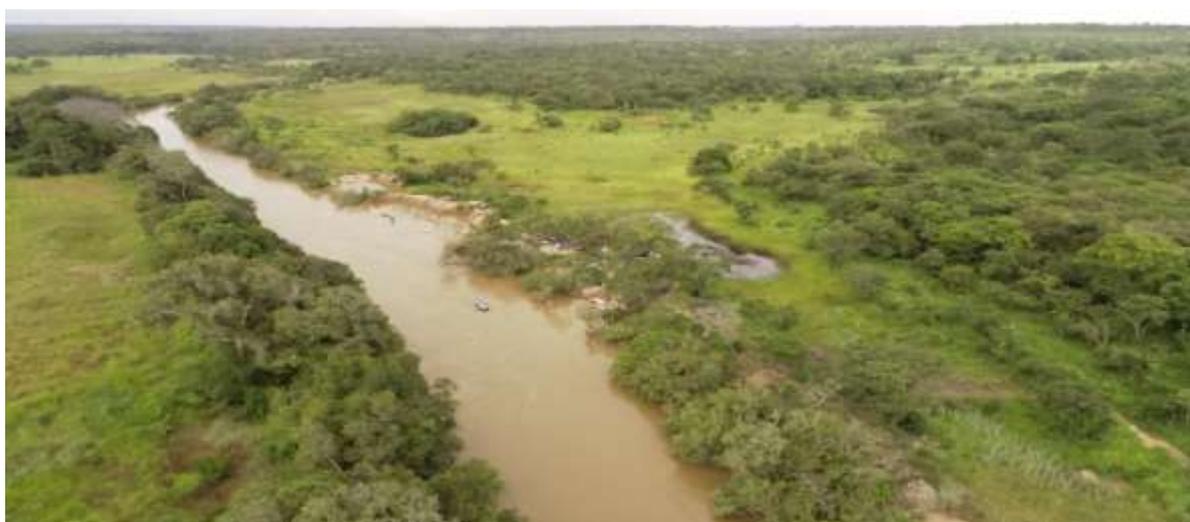
Figura 25: Rio Chicapa (Relatório síntese - SMC, 2021)

Da análise feita antes do incidente, fica demonstrado que as análises físico-químicas das águas do Rio Chicapa, antes do incidente da bacia de retenção de rejeitados, mostram uma turbidez e dureza elevada e uma coloração mais cinza em relação ao normal, com várias actividades de exploração artesanal a jusante do rio com Potencial Hidrogeniônico (pH) variando de 7,9 a 8,4 e, oxigénio dissolvido variando de 0,6 a 0,28, numa coluna vertical a mais de 4 metros de profundidade. No entanto, é possível verificar alguma alteração das concentrações por pontos de medição em relação ao incidente.

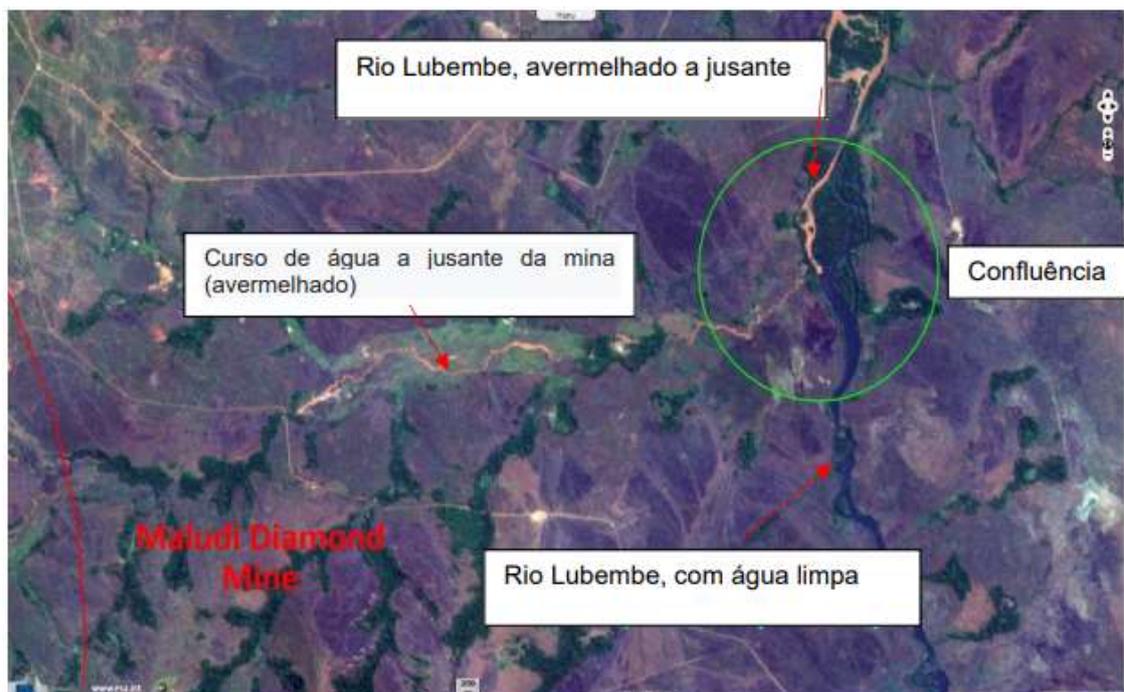
Apoiando-se nas imagens do período de 10 a 15.07.2021, publicadas pelo Sentinel, através do Visio Terra (Equipe Sentinel Vision, EVT919, 2021), podemos constatar no período referenciado, que as minas de Maludi, Chitia e Lunhinga (figura 27 e 28), apresentam altos índices de turbidez, fazendo com que a água esteja avermelhada. No entanto, verifica-se que as águas avermelhadas destas minas, correm até ao Rio Cassai, por serem afluentes directos.

Figura 27: Imagem verificada na zona de Maludi (Relatório síntese - SMC, 2021)

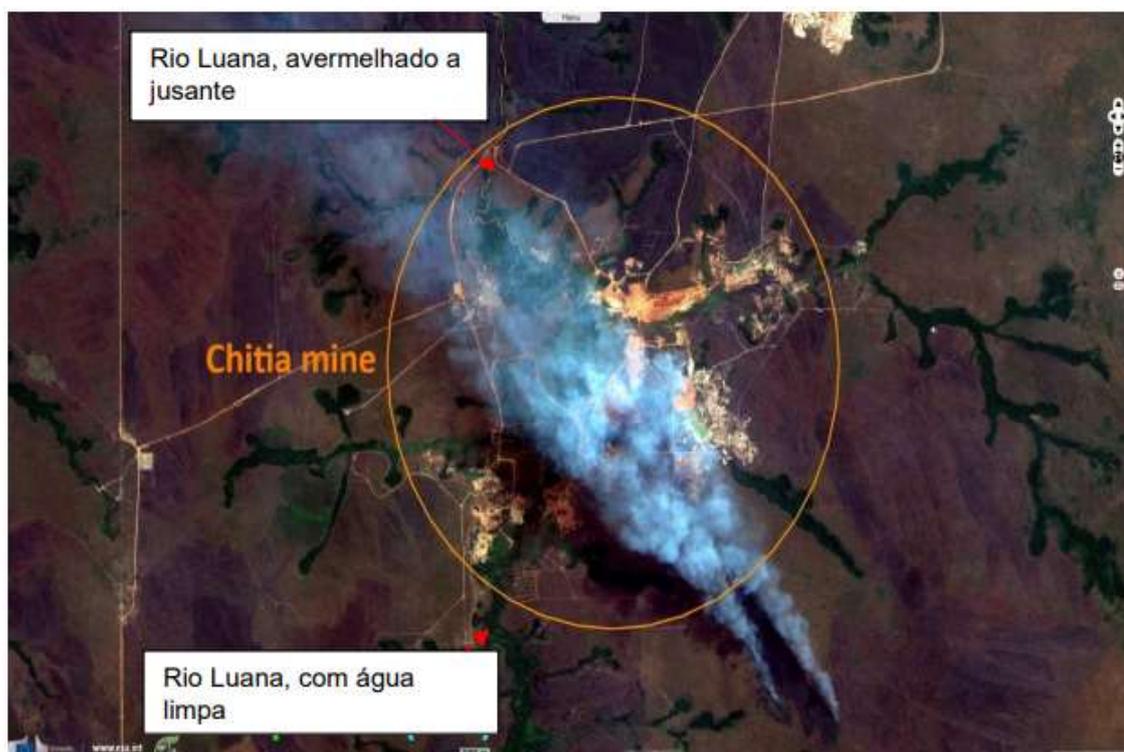
Figura 28: Imagem Verificada na zona de Chitia (Relatório síntese - SMC, 2021)

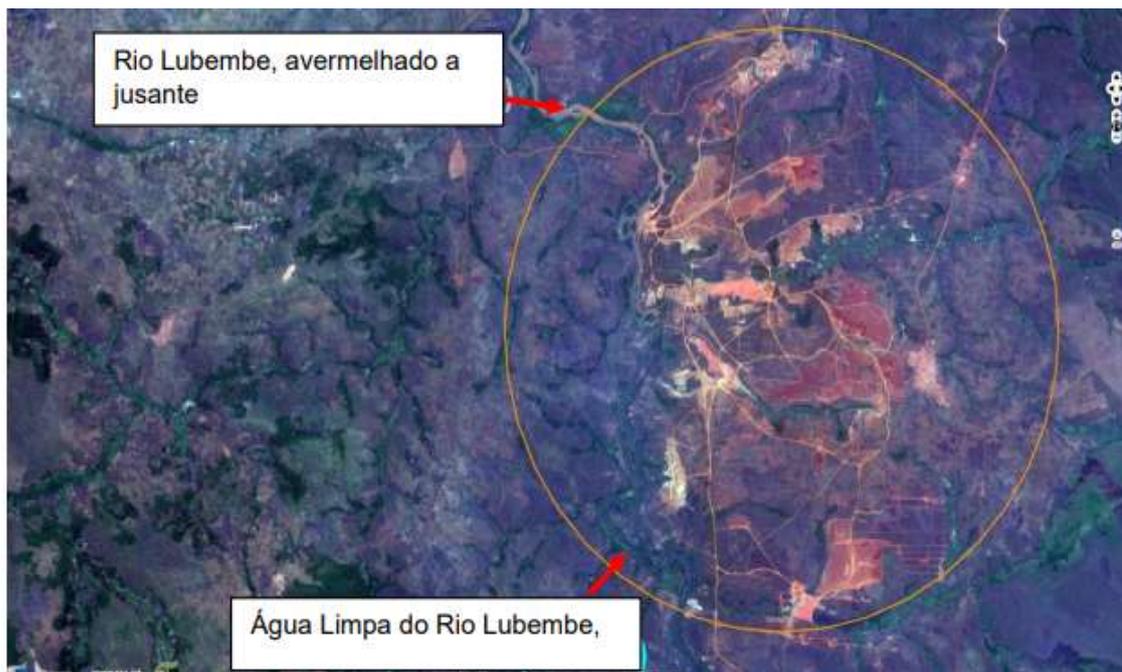
No entanto, foi verificado também na figura 29, próximo a zona de Maludi, algumas minas, com índices de turbidez iguais ao do Rio Lubembe - afluente do Rio Cassai.

Figura 29: Imagem Verificada na zona próximo ao Maludi (Relatório síntese - SMC, 2021)

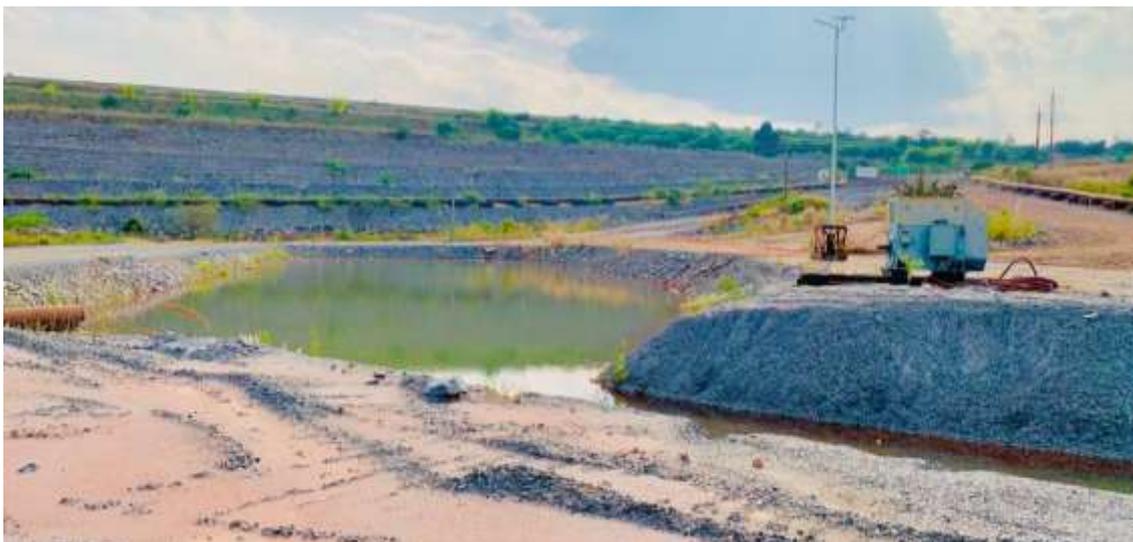
Figura 36: Colector de Recepção a jusante a bacia de retenção de rejeitados (Autora, 2022)

Para minimizar o vazamento, fez-se um tamponamento a montante no local onde havia a rotura (figura 34), com gnaisse de várias granulometrias, estéril por ser um material não permeável e o próprio rejeitado, criando assim a crista na área da rotura. Mas como após o tamponamento, ainda saia água turva na extremidade à jusante da conduta (figura 35), decidiu-se então construir um colector de recepção (figura 36), que tinha como objectivo,

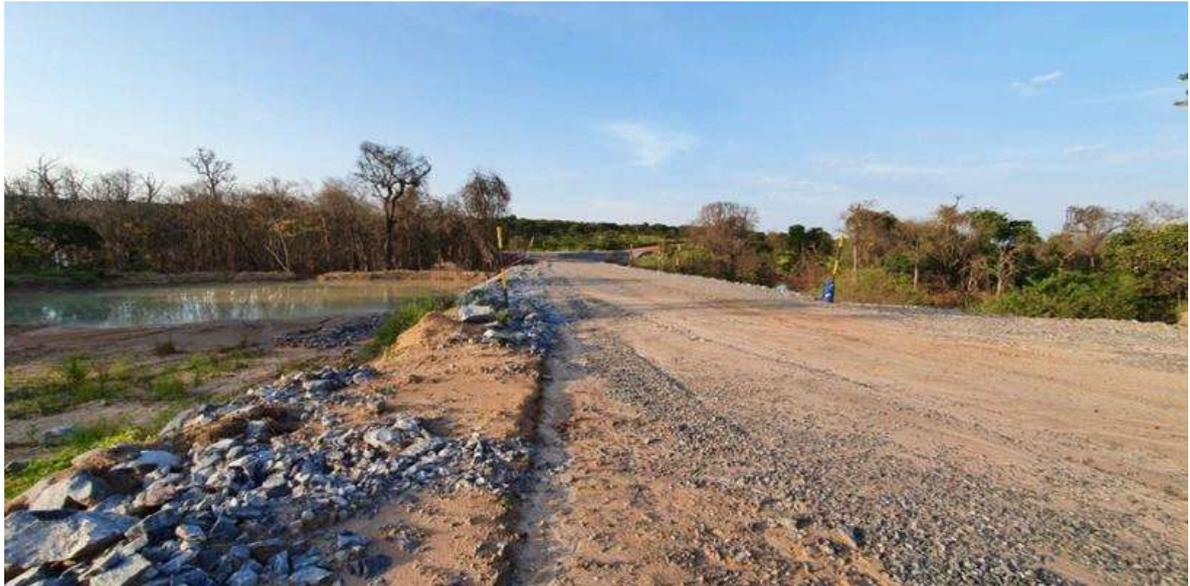
Figura 37: 1º dique (Autora, 2022)

Há aproximadamente um quilómetro e meio da bacia, foi feito o 1.º dique (figura 37) que conseguiu reter mais de 1.000.000 m<sup>3</sup> de sedimentos derivado da rotura que vinha em direcção ao dique. Além da retenção, também funcionou como um filtro, ou seja, a medida que sedimentava, ocorria também a decantação, onde as partículas mais grossas ficavam à montante do dique e as mais finas passavam por baixo, em direcção à jusante com uma água ligeiramente mais clara. Por ser uma área muito chuvosa e como na altura havia muita água a vazar, colocou-se dois drenos, um em cada extremidade do dique e fez-se um canal de emergência à montante do mesmo (figura 38), de modo ao dique não ficar submerso em caso de chuvas fortes.

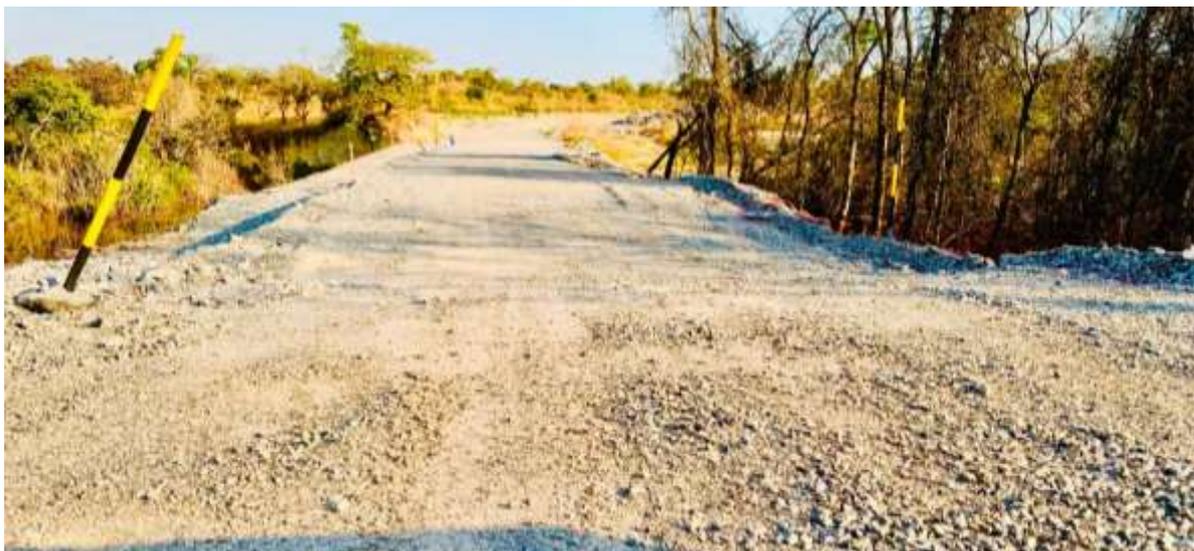
Figura 38: Canal de emergência (Autora, 2022)

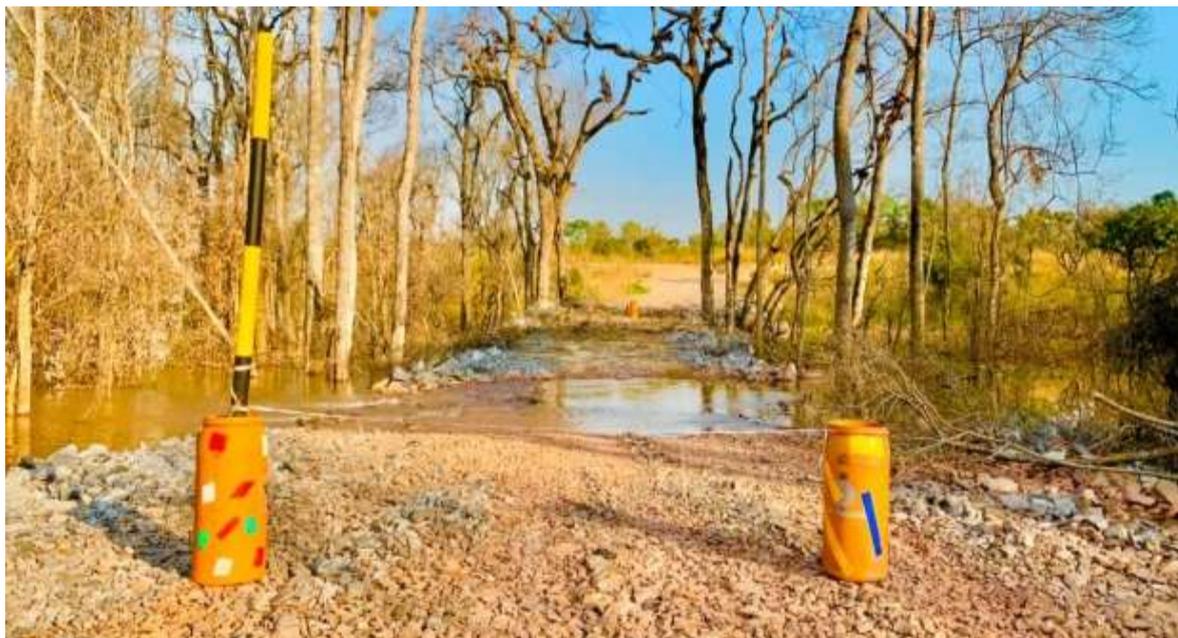
Figura 39: 2º Dique (Autora, 2022)

Neste 2º dique (figura 39), tendo em conta a localização da área, colocou-se apenas um canal de emergência, porque não havia necessidade de se colocarem drenos porque passaria muitos sedimentos à jusante do mesmo. O objectivo era que ele enchesse e a medida que tivesse um tempo de retenção maior, a água tornava-se mais limpa porque as partículas ficariam em baixo.

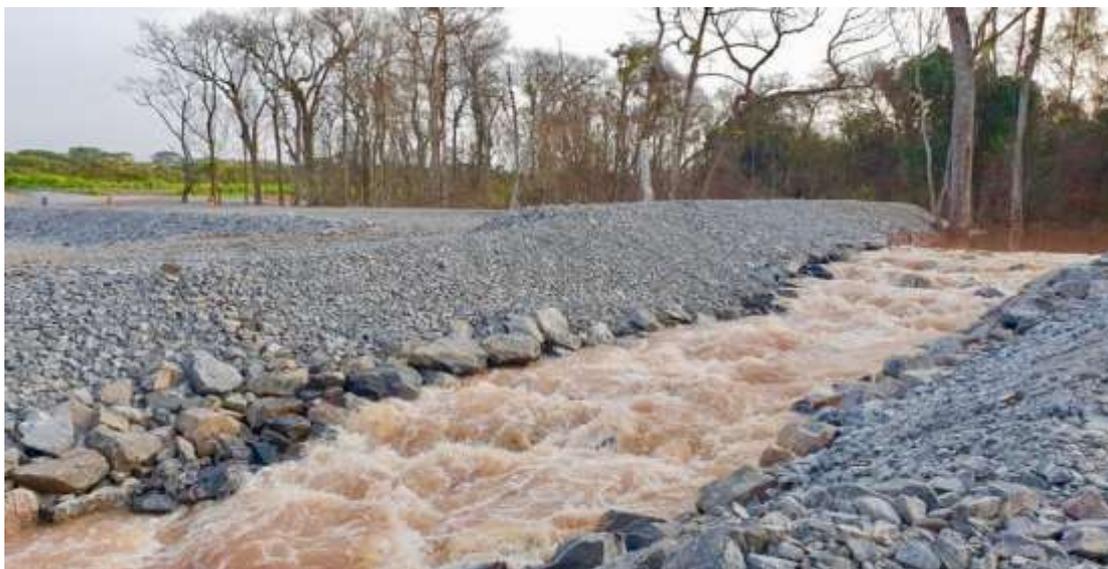
Figura 40: 3º Dique (Autora, 2022)

Este é o último dique (figura 40) com efeito cascata, que fica ao longo do Rio Lova, afluente do Rio Chicapa. Foi colocado um manto filtrante formado por fibra curta de poliéster (figura 41) e feita uma ligeira elevação a montante do mesmo, para que mais ou menos no meio do dique, se formasse uma bacia com o objectivo de diminuir a velocidade da água, permitindo que a mesma decantasse e posteriormente avançasse a jusante do rio já mais limpa e com poucos sedimentos.

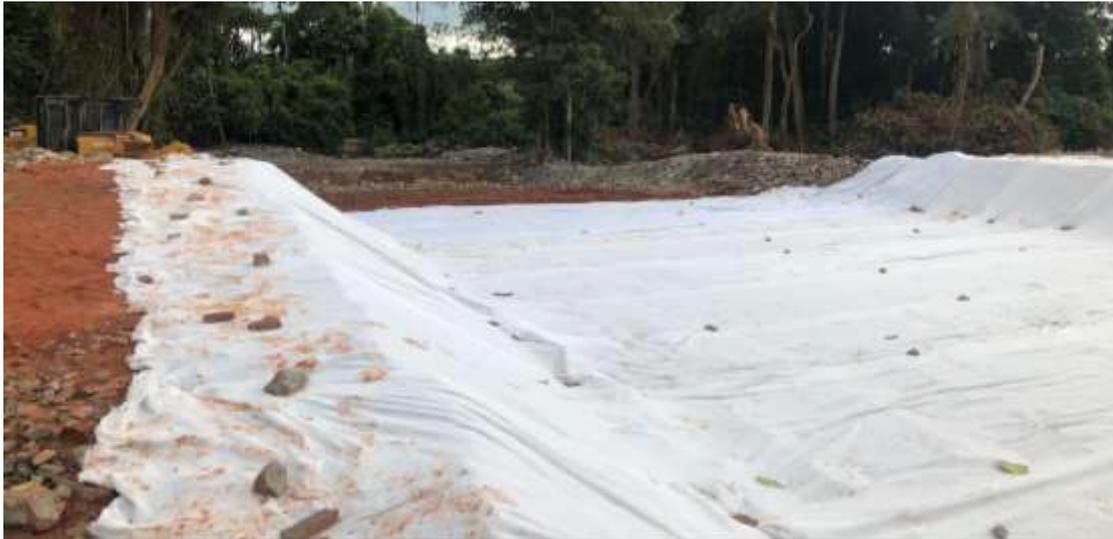
Figura 41: Manto filtrante (Autora, 2022)

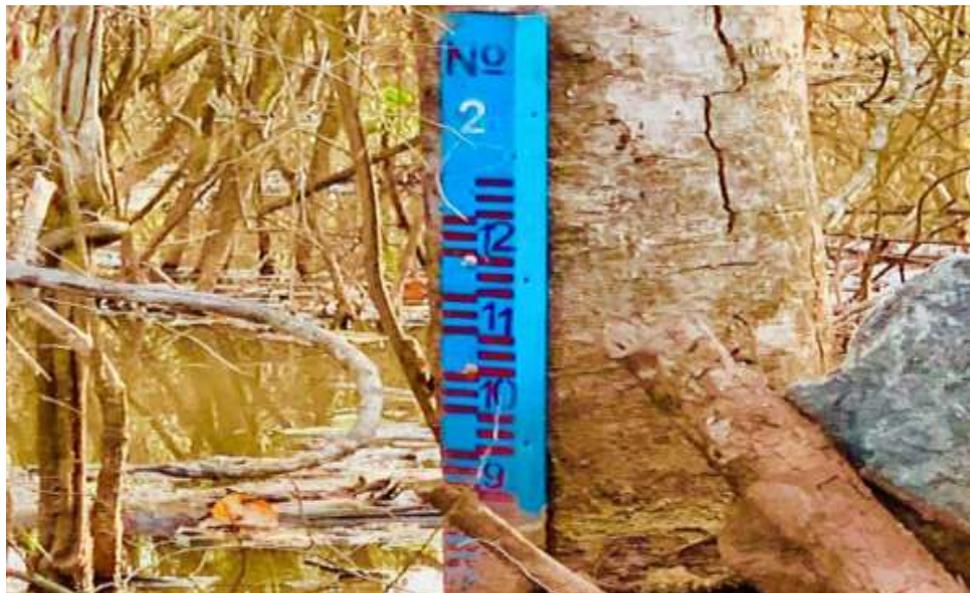
Figura 42: Limnómetro (Autora, 2022)

Nos 3 diques, foi colocado um limnómetro (figura 42) num ponto qualquer, com monitoramento constante, que serve para controlar o nível da água, uma vez que o volume da mesma, varia consoante o clima (épocas secas e chuvosas).

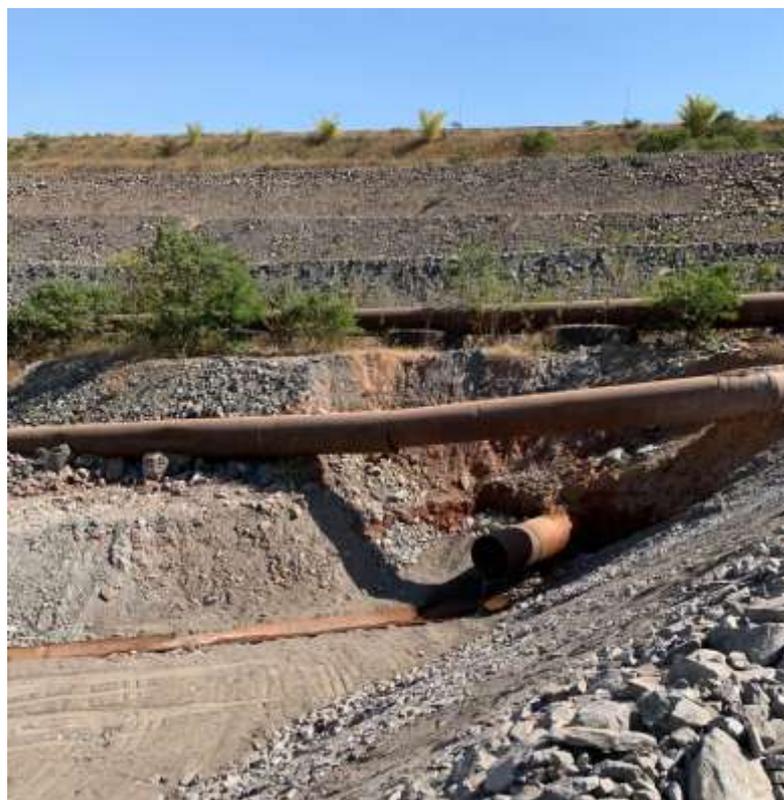
**ANEXO III - Conduto que se rompeu a jusante**

Para se evitar constantes roturas nas condutas de descarga de polpa da bacia de retenção de rejeitados, recomenda-se também substituir as mesmas por outras com espessura maior, contribuindo assim para o bom funcionamento das estações de polpa, criar mecanismos próprios com profissionais adequados (como mergulhadores) para se fazer o monitoramento mensal ou trimestral das condutas de drenagem, especialmente as que encontram-se a uma grande profundidade, antecipando assim possíveis roturas e vazamentos.

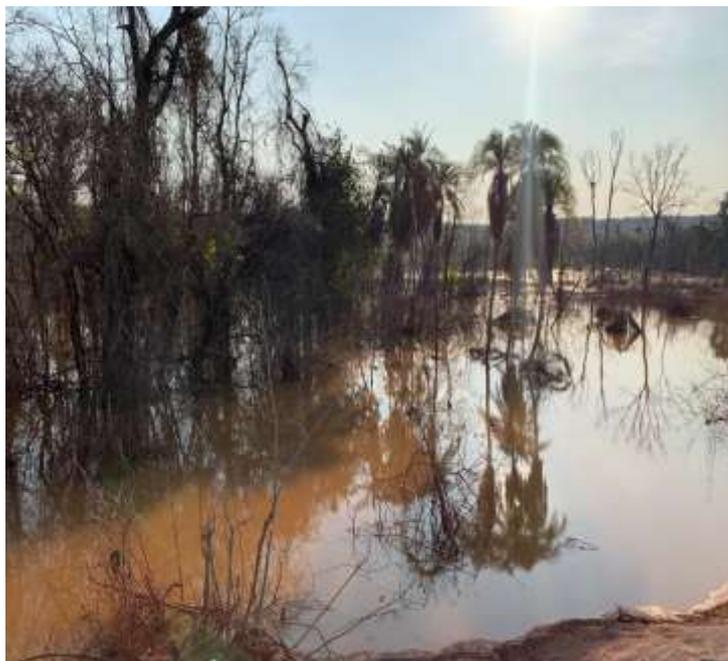
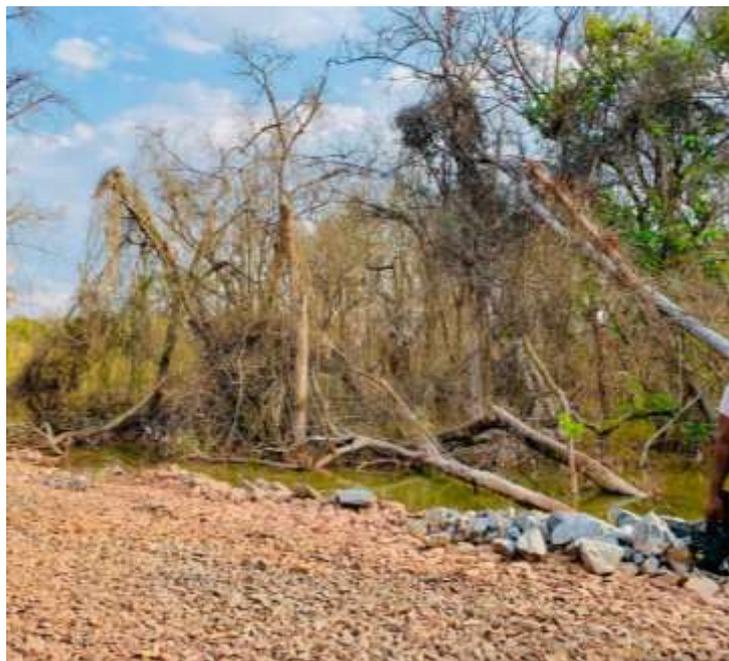
**ANEXO IV: A jusante à bacia de retenção de rejeitados em 30 de Dezembro de 2021**

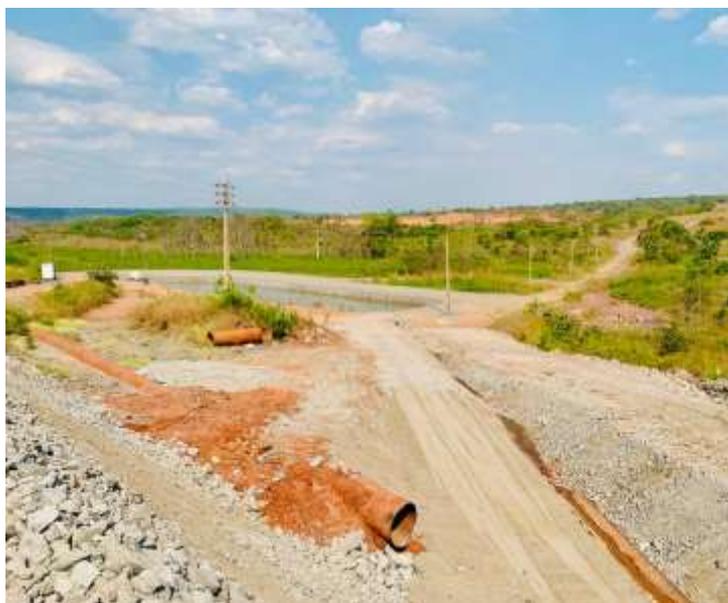
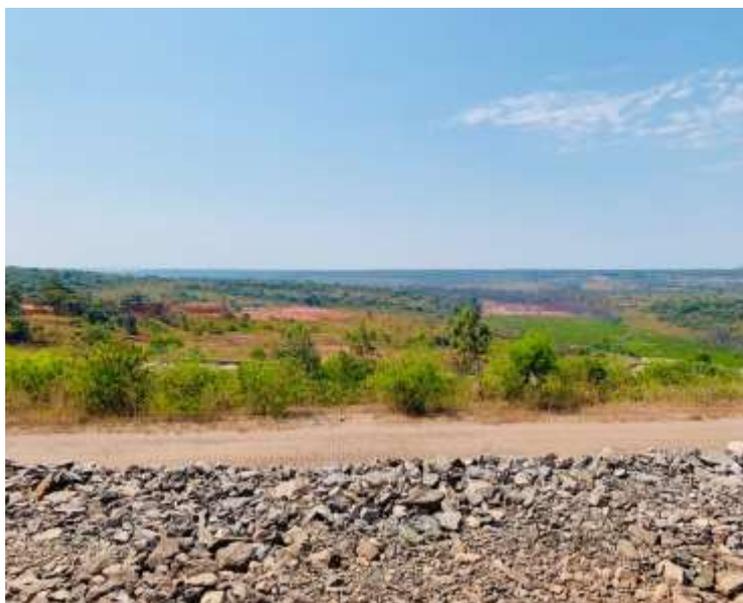
**ANEXO V: A jusante à bacia de retenção de rejeitados em 13 de Julho de 2022**
